Comune di Monterotondo (RM)

Interventi di manutenzione straordinaria
alloggi comunali di via Frati Crociferi

PROGETTO DI FATTIBILITA' TECNICO-ECONOMICA

Relazione tecnica

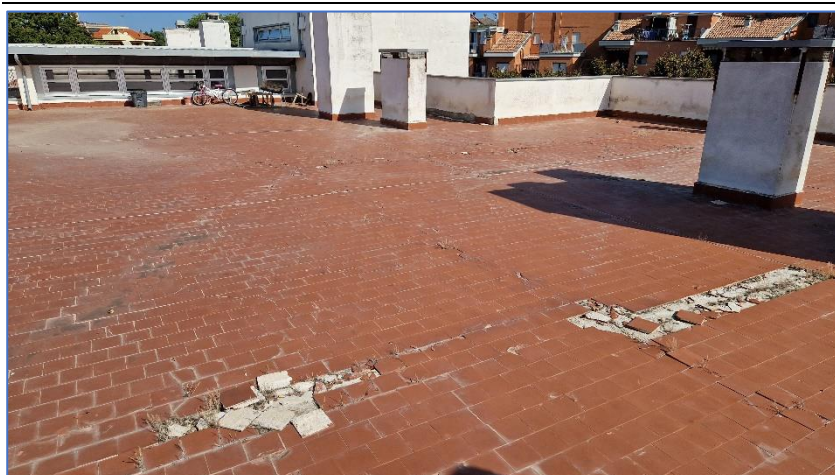
In particolare riveste un carattere di urgenza il ripristino del sistema delle coperture, specie quella a terrazzo che si presenta assai ammalorata e attraverso la quale si verificano infiltrazioni nelle abitazioni sottostanti, come riscontrato dai tecnici comunali. Lo stato della copertura a terrazzo è visibile nelle fotografie seguenti che documentano anche alcune infiltrazioni nell'atrio bioclimatico (non è stato possibile accedere alle abitazioni private).

Fig. 0.1.2. – Pavimentazione nella parte sud della terrazza.

Sarà interamente demolita la pavimentazione (piastrelle e strato di allettamento), comprese le zoccolature realizzate in piastrelle, fino a mettere a nudo lo strato di guaina. Anche tale strato dovrà essere rimosso, comprendendo i risvolti sui parapetti, mentre per quanto riguarda i torrini sarà lasciata in opera tutta la parte verticale. La guaina sarà rimossa a caldo o tramite fresatura, in ogni caso lasciando in opera il massetto sottostante.

Si procederà innanzitutto alla regolarizzazione delle superfici su cui era incollata la guaina, rendendole idonee all'applicazione del nuovo strato impermeabilizzante. La superficie di posa dovrà essere liscia e piana. La superficie dovrà essere frattazzata, priva di crepe o affossamenti che verranno sigillati con malta. Si dovranno rimuovere le asperità e tutti i residui di lavorazione di cantiere come chiodi, lamiere, legni, ecc. Successivamente si stenderà il primer bituminoso di adesione per il nuovo strato impermeabilizzante in ragione di circa 300-500 g/m², se ne attenderà la completa asciugatura che, a seconda dalle condizioni ambientali e del tipo di prodotto utilizzato, potrà variare dalle 2 alle 24 ore. È importante che le superfici da verniciare siano il più possibile asciutte, prive di oli o polveri sfarinanti. La nuova impermeabilizzazione per le superfici orizzontali sarà costituita da un doppio manto di guaina dello spessore di 4 mm (quindi per uno spessore totale di 8 mm.). Il primo manto sarà posto in opera svolgendolo sul piano di posa e incollandolo a fiamma. Il secondo manto verrà steso a cavallo dei sormonti dello strato precedente e incollato a fiamma in totale aderenza. Per le superfici verticali il manto (sempre dello spessore di 4 mm) sarà unico e sarà posto in opera proseguendo il manto orizzontale superiore. In corrispondenza dei torrini andrà a formare un risvolto di 30 cm, aderendo al manto preesistente lasciato in loco come descritto al precedente paragrafo 2.3. Particolare attenzione sarà posta ai bocchettoni per il deflusso delle acque meteoriche, che saranno rimossi, puliti, e riposizionati in opera adeguatamente raccordati al nuovo manto impermeabile.

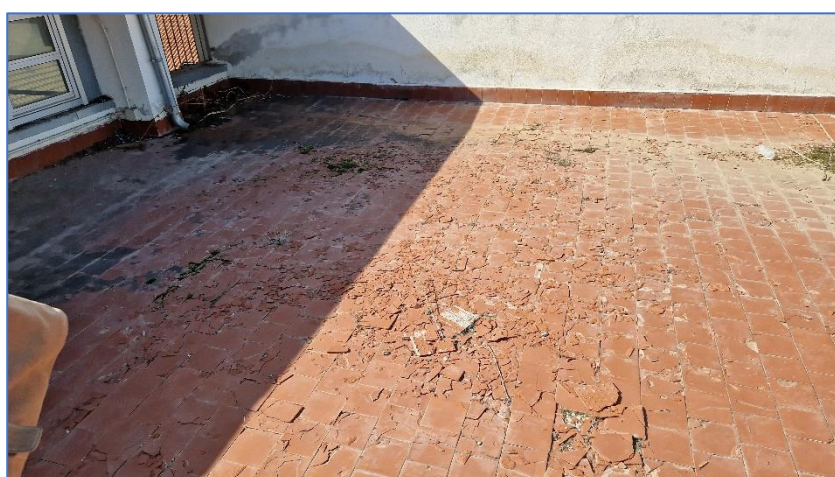
Fig. 0.1.3. – Pavimentazione nella parte nord della terrazza.

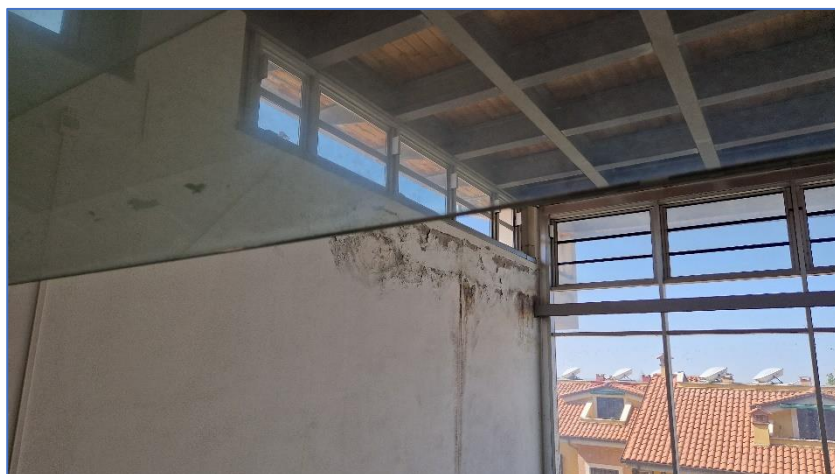
Fig. 0.1.4. – Infiltrazioni lato sud dell'atrio bioclimatico.

Come appare evidente la guaina, in strato singolo, non risolta fino al carter metallico, ma termina dietro lo zoccolino (realizzato con lo stesso materiale delle piastrelle e non in pietra come indicato in progetto). Si presenta inoltre parzialmente distaccata dal supporto favorendo così le infiltrazioni evidenti nella fig. 0.1.4.

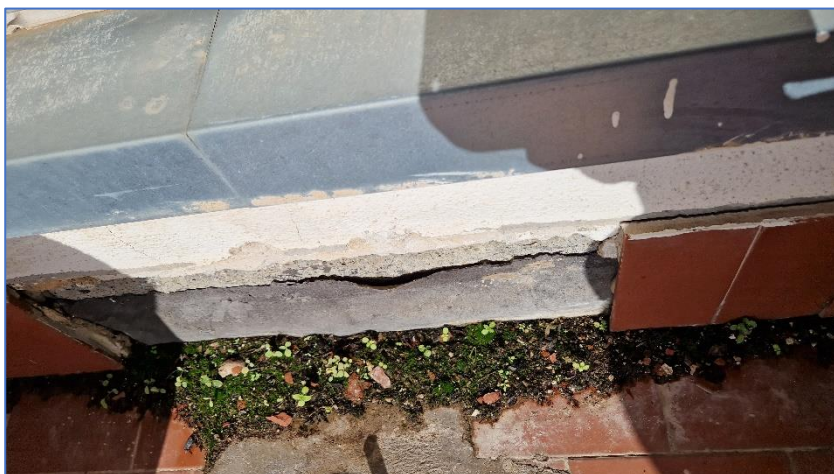
0.2.1.). In assenza dei documenti scritti (relazione tecnica di progetto, capitolato, computo metrico) si ritiene più probabile che si intendesse indicare un doppio manto di guaina dello spessore di 4 mm (quindi per uno spessore totale di 8 mm). Ciò corrisponde a quanto si è rilevato in opera. Invece, a differenza di quanto indicato in progetto, la guaina risulta incollata su un massetto anziché direttamente sullo strato coibente. Inoltre in particolare l'attacco al di sotto degli infissi dell'atrio bioclimatico è disegnato come si può vedere nella fig. 0.2.3. ma ciò che è stato realizzato si può vedere nella successiva foto, fig. 0.2.5.

Fig. 0.2.5. – Dettaglio dell'attacco tra pavimentazione e verticale al di sotto degli infissi dell'atrio bioclimatico in opera.

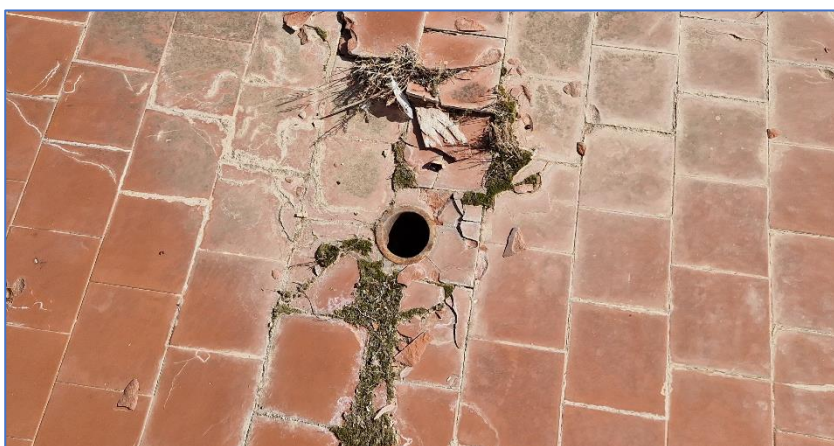
- c. **Bocchettoni.** I bocchettoni per l'allontanamento delle acque meteoriche nel progetto si trovano disposti all'interno di canalette di scorrimento perimetrali e centrali. In opera si riscontra l'assenza di tali canalette e il posizionamento dei bocchettoni non è perimetrale, ma nei punti di confluenza delle pendenze. Inoltre non è presente una qualche griglia o rete per fungere da filtro rispetto all'ingresso di elementi potenzialmente in grado di otturare gli scarichi.

Fig. 0.2.6. – Bocchettone in opera.

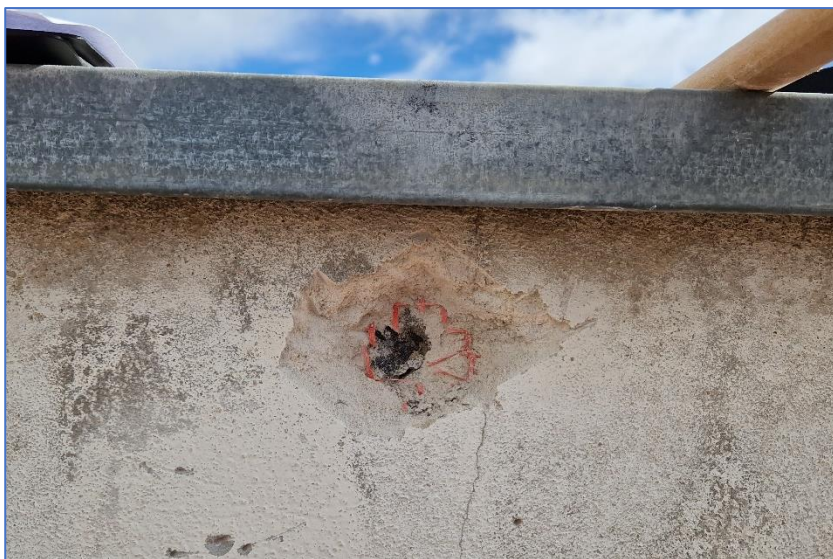
- d. **Torrini.** Nella pianta delle coperture che si è reperita sono presenti unicamente le torri della ventilazione meccanica, mentre mancano quelli della ventilazione degli scarichi dei servizi.
- e. **Intonaco.** Le superfici verticali interne del parapetto e quelle dei vari torrini sono intonacate, anche con funzione di protezione della guaina impermeabile che risvolta fino alla copertina in acciaio zincato. Lo spessore in progetto è indicato pari a cm 1 e tale spessore è minore di quello riscontrabile in opera, pari a 2 cm, così come si è riscontrata la necessaria rete portaintonaco. Di fatto lo stato di conservazione di queste parti intonacate non è ottimale e in alcuni punti si notano infiltrazioni, risalite di umidità, fessurazioni e distacchi.

Fig. 0.2.7. – Intonaco, rete portaintonaco e guaina sui parapetti.

Quanto descritto al paragrafo precedente ha lo scopo di consentire una più semplice demolizione degli intonaci presenti sulle facce interne dei parapetti, fino a mettere a nudo lo strato di guaina utilizzato per l'impermeabilizzazione. Viene interamente demolito anche lo strato di intonaco della fascia posta al di sotto degli infissi dell'atrio bioclimatico, anche in questo caso mettendo a nudo la guaina (per la parte ove è presente). Diversamente si intende procedere, invece, per le facce verticali dei torrini, dove l'intonaco sarà rimosso fino a un'altezza di 30 cm.

Per le superfici verticali da cui è stato rimosso l'intonaco (parapetti, torrini, esterno atrio bioclimatico) si provvederà al rifacimento dell'intonaco stesso, previo trattamento di imprimitura con sostanza adeguata ai materiali che dovranno aderire (guaina e intonaco) e ponendo in opera una rete portaintonaco in fibra di vetro del peso minimo pari a 110 g/m² con apprettatura antialcali e maglia 10 x 10 mm. Sulla rete sarà realizzato un primo strato di intonaco di fondo, mediante applicazione a mano o a spruzzo con macchina intonacatrice a miscelazione continua, di malta premiscelata di colore grigio, a base di calce aerea, leganti idraulici, sabbie calcaree selezionate e speciali additivi in polvere dello spessore di 15 mm. Caratteristiche di tale intonaco sono le seguenti:
