Comune di Monterotondo (RM)

Interventi di manutenzione straordinaria
alloggi comunali di via Frati Crociferi

PROGETTO DI FATTIBILITA' TECNICO-ECONOMICA

Relazione tecnica

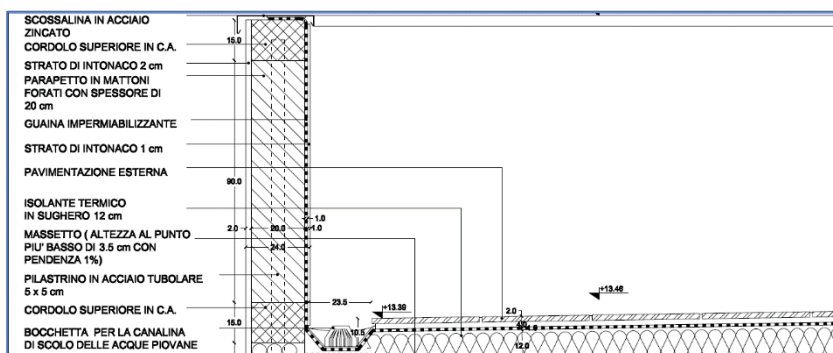
Fig. 0.2.1. – Tavola AR.20 – Dettaglio K.1.a.

- b. **Impermeabilizzazione.** La guaina, della quale non sono noti tipologia e spessore presumibilmente indicati in altri elaborati di progetto, è disegnata con uno spessore pari a 10 mm (cfr. fig.

0.2.1.). In assenza dei documenti scritti (relazione tecnica di progetto, capitolato, computo metrico) si ritiene più probabile che si intendesse indicare un doppio manto di guaina dello spessore di 4 mm (quindi per uno spessore totale di 8 mm). Ciò corrisponde a quanto si è rilevato in opera. Invece, a differenza di quanto indicato in progetto, la guaina risulta incollata su un massetto anziché direttamente sullo strato coibente. Inoltre in particolare l'attacco al di sotto degli infissi dell'atrio bioclimatico è disegnato come si può vedere nella fig. 0.2.3. ma ciò che è stato realizzato si può vedere nella successiva foto, fig. 0.2.5.

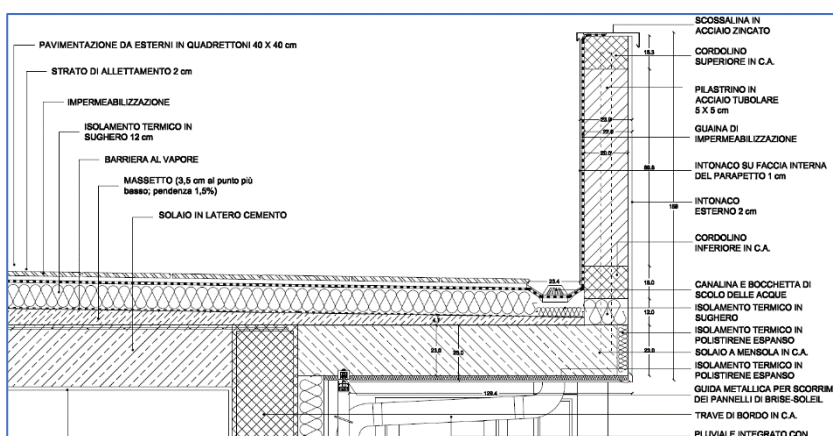
Fig. 0.2.2. – Tavola AR.24 – Dettaglio A.1.a.

- a. **Pavimentazione.** La pavimentazione in progetto è indicata in “quadrettoni 40 x 40” (cfr. fig. 0.2.2.). Non si conosce il materiale previsto, presumibilmente indicato in altro elaborato, ma in genere le piastrelle di quella misura hanno spessori elevati, pari a 30-40 mm a meno che non si tratti di materiali come il gres porcellanato o il klinker che presentano spessori di solito compresi tra 10 e 20 mm. Le piastrelle installate sono invece di dimensioni minori (cm 15 x 15) e dello spessore di 6 mm. La qualità del materiale non è nota, ma evidentemente è poco adatto all’uso in esterno, come è evidenziato dal comportamento in opera. Inoltre il pacchetto costituito da allettamento, colla e piastrelle è indicato di uno spessore complessivo pari a 4 cm (cfr. fig. 0.2.3., dalla quale parrebbe che lo spessore è per metà costituito dalle piastrelle e per metà dal resto), ciò che si rileva in opera è invece di uno spessore totale dell’insieme allettamento e colla pari a circa 4 cm.
